แปลนความเสียหายงานผิวทางคอนกรีตถนนสายทุ่งป่ายาง หมู่ที่ 1

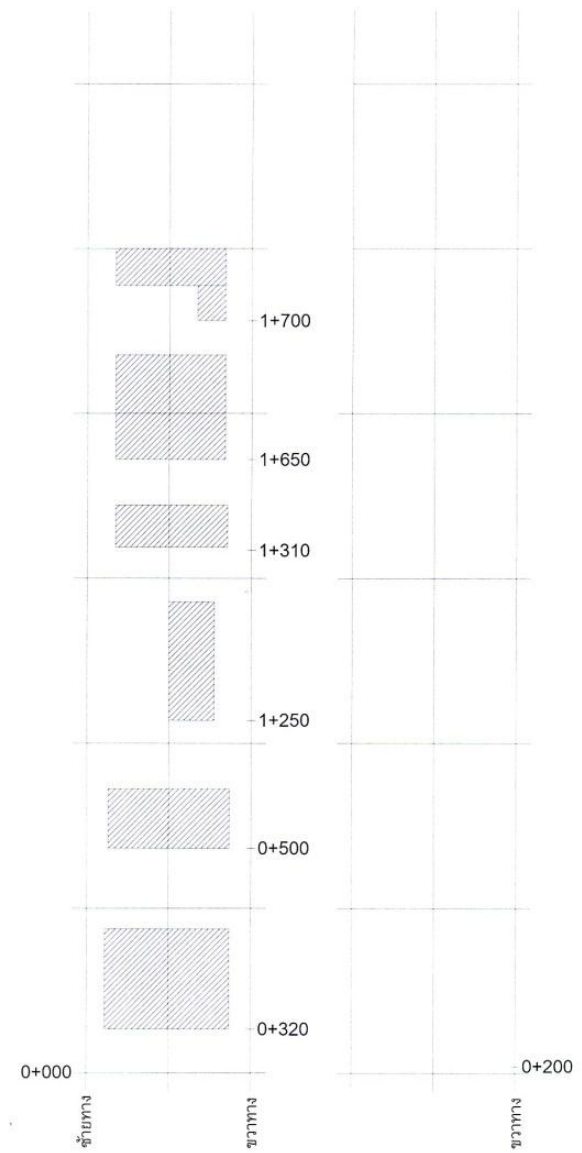
แปลนความเสียหายงานผิวทางคอนกรีตถนนสายทุ่งแซะ - เหนือหน้า หมู่ที่ 1

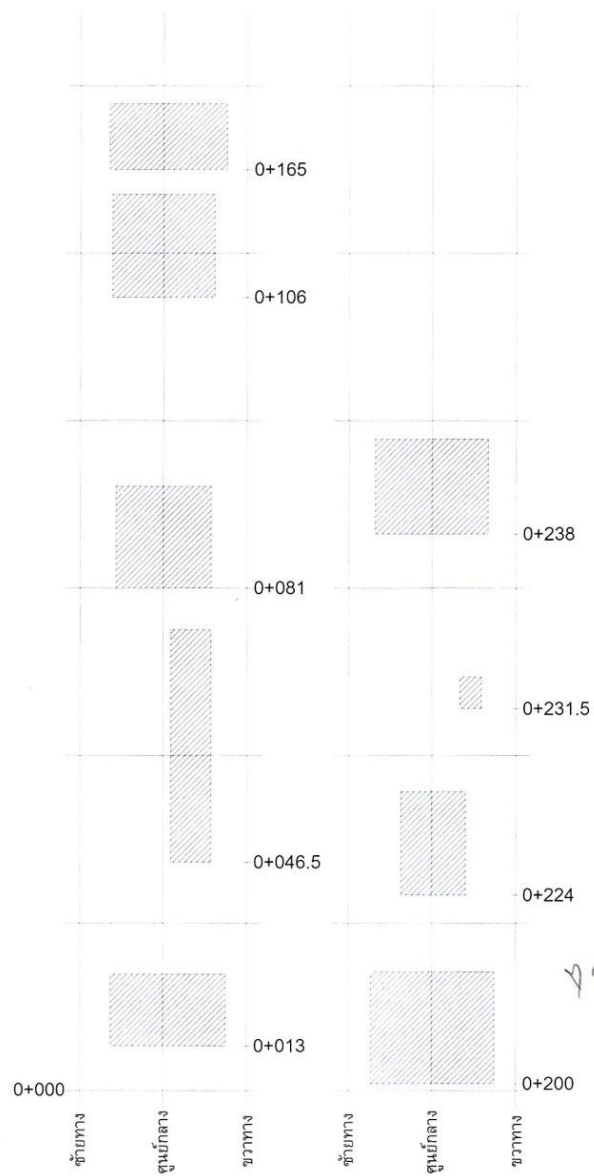
แปลนความเสียหายงานผิวทางลาดยางถนนสายไสขมื่น - นาแก้ว หมู่ที่ 2

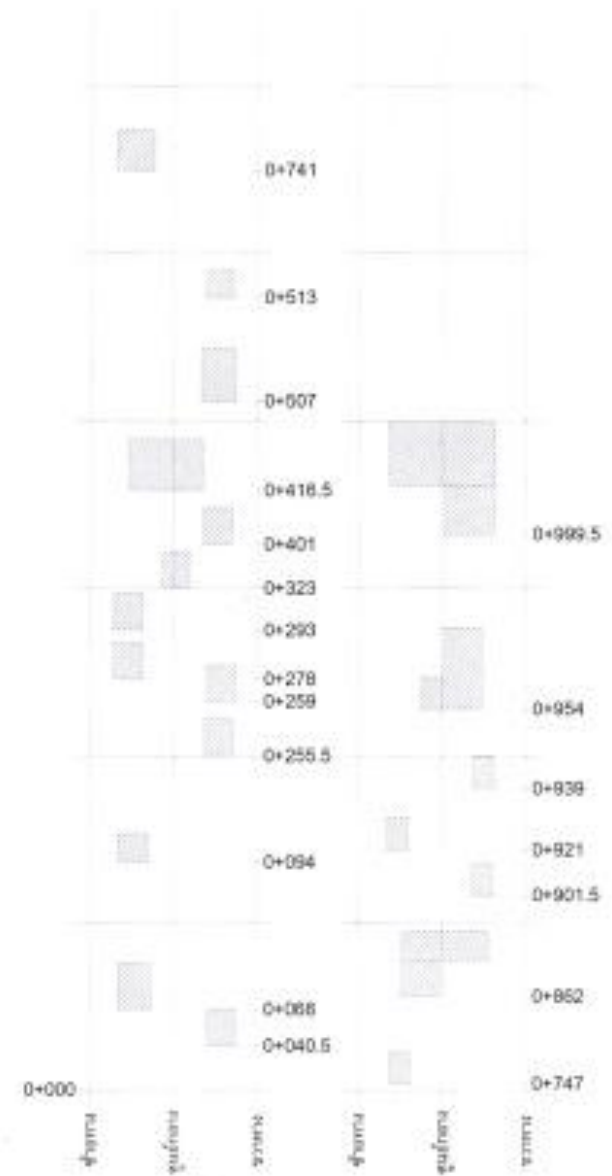
แปลนความเสียหายงานผิวทางลาดยางถนนสายห้วยโพธิ์ หมู่ที่ 7

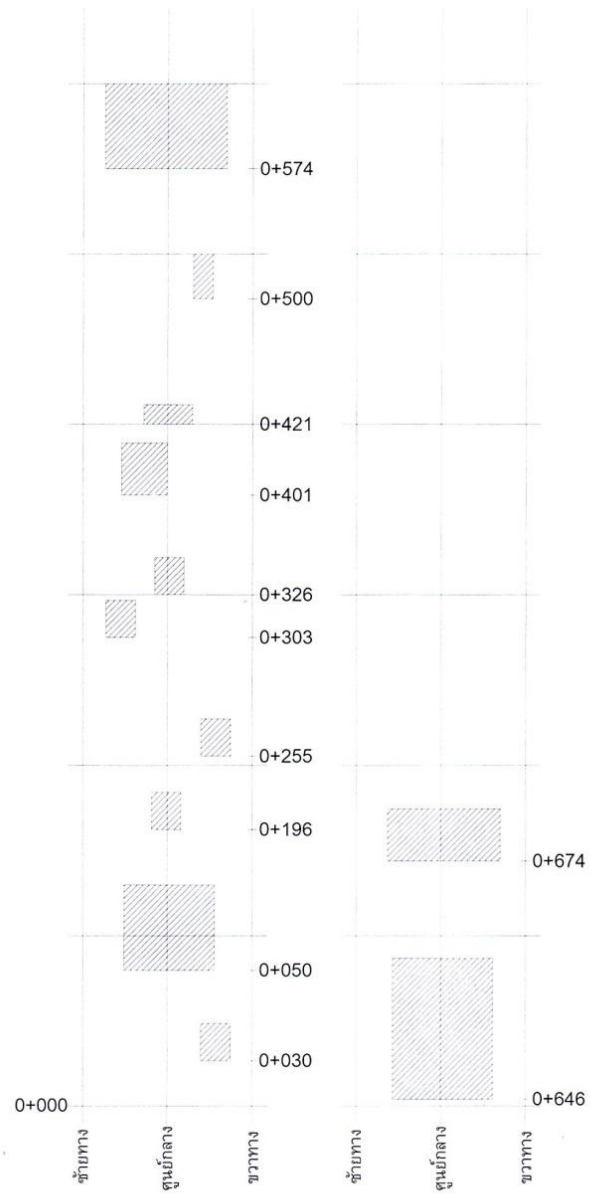
แปลนความเสียหายงานผิวทางลาดยางถนนสายนาแก้ว - ห้วยกรวด หมู่ที่ 9

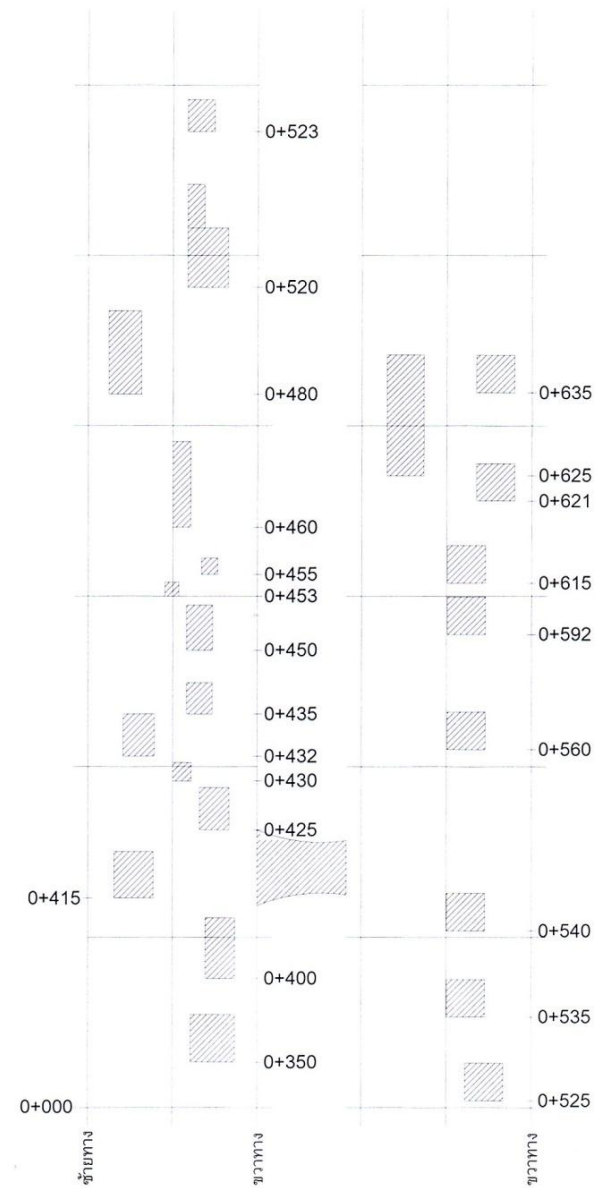
แปลนความเสียหายงานผิวทางลาดยางถนนสายห้วยโศ - พรุบัว หมู่ที่ 10.8
